# 壺屋焼物博物館展示照明の更新（LED化）について

比嘉 立広

ひが・たつひろ：(那覇市立壺屋焼物博物館学芸員)

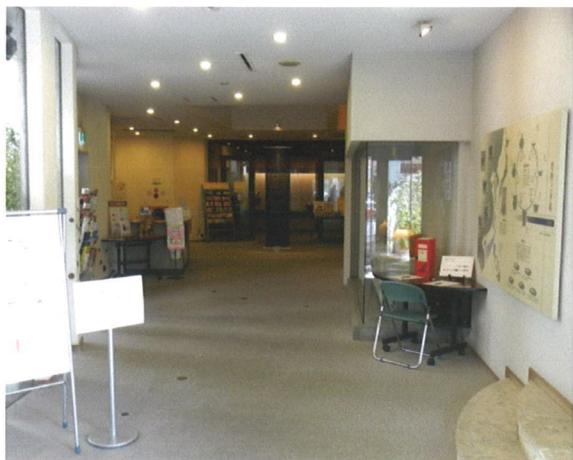
【写真1】照明更新前

当館のエントランスホールには常設展示へと繋がる導入展示があり、解説パネルと展示ケースがあるのだが、解説パネルは壁面と同化してしまい、また展示ケースはガラスへの映り込みが激しいため展示品が目立たず、来館者に素通りされてしまうことが多かった（巻末の【写真1】参照）。

まず、壁面は解説パネルのみに照明を集中させることで存在感を強調した。さらに展示ケース手前のアンケート記入用の机を撤去した上で、展示パネルと連動する展示品を設置し、解説パネルの存在感をより際立たせた。実際に、以前よりも解説パネルの前に立ち止まる人が増え、本来の導入展示としての役割を果たすようになった。また、館全体を通してのことだが、展示ケースのガラス両面に低反射フィルムを貼り付け、ガラスへの映り込みを大幅に低減させることができ、展示品の存在感を高めることができた(巻末の【写真1】と【写真2】を比較参照)。

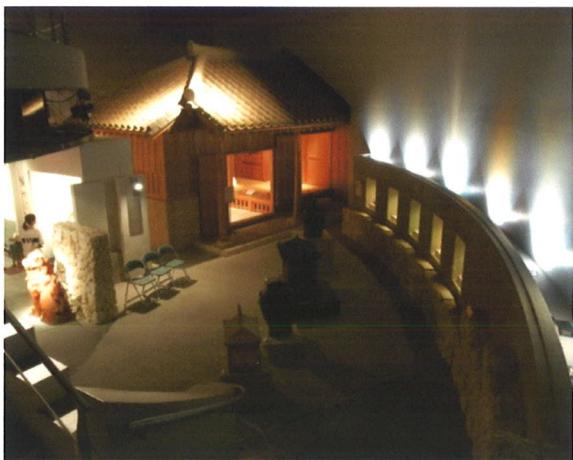
【写真3】照明更新前

このエリアで使用されていた照明器具は、博物館用の照明器具ではなく、シアター上映時の演出と連動するために、舞台照明用の器具が設置されていた。そのため、電球・器具の消耗が激しく、すでに使用不能なスポットライトが多数あり、照明が当てられている部分とそうでない部分の光のバランスが悪く、また、足元が薄暗く見えにくいという安全面の問題も抱えていた（巻末の【写真3】参照）。

設置されていた舞台照明を博物館用のLEDスポットライトと交換し、空間全体の光を整えつつ足元の安全性も確保した。また、展示品に対して真上からの配灯だけでは影ができてしまうため、常設展示室の2階から斜めに配灯できる配線ダクトとスポットライトを設置した。それにより、展示品の側面に描かれている文様までしっかりと見えるようになった（巻末の【写真3】と【写真4】を比較参照）。

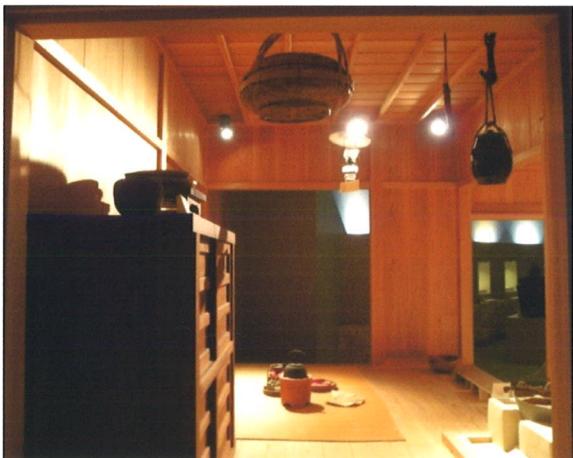
【写真5】照明更新前

復元民家内の照明も舞台照明用のスポットライトが使われており、強い光を部分的に当てていたため、グレアもひどく、観覧者からも「生活感が感じられない」との指摘を受けている（巻末の【写真5】参照）。

復元民家内の照明も極力グレアを排除し、やわらかい光で照らすことで、生活感を感じられる落ち着きある空間を演出した。特に天井に吊るしているランプには、株式会社丹青社の発案で、自然な炎の揺らぎを表現したLEDを配置し、資料の魅力を高めた（巻末の【写真5】と【写真6】を比較参照）。

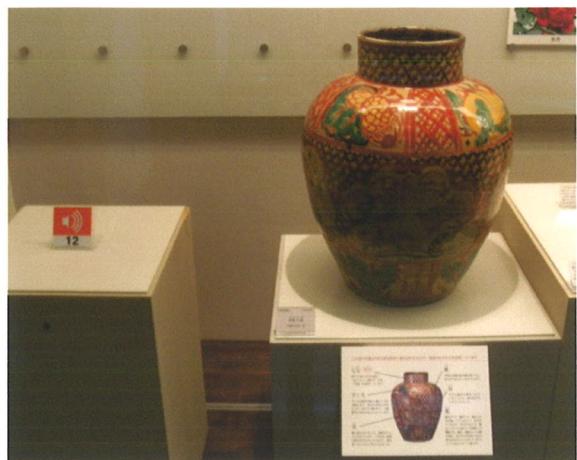
【写真7】照明更新前

常設展示室2階の展示ケースも、展示品を真上から照らす構造だったため、影ができるてしまい資料の魅力を十分に伝えられていなかった（巻末の【写真7】参照）。

こちらの展示ケースの外にも、新たな配線ダクトとLEDスポットライトを設置し、展示ケース外から斜めに光を当てる配灯を実現。展示品側面の文様がはっきりと見えるようになった（巻末の【写真7】と【写真8】を比較参照）。

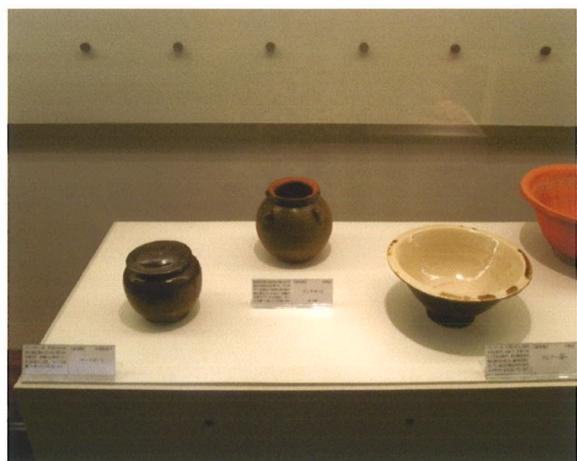
【写真9】照明更新前

また、展示ケースのガラスが巨大であるため、ガラスへの映り込みも激しく、作品を見る際に自分の姿や余計な景色が映り込んでしまい、鑑賞の妨げとなっていた（巻末の【写真9】右上の映り込みを参照）。

展示ケースのガラス両面には、低反射フィルムを貼りつけることで、ガラスへの映り込みを大幅に低減。ガラスがないと錯覚するほどの環境を実現し、作品を直接間近に見ていいような鑑賞環境を実現した（巻末の【写真9】と【写真10】を比較参照）。

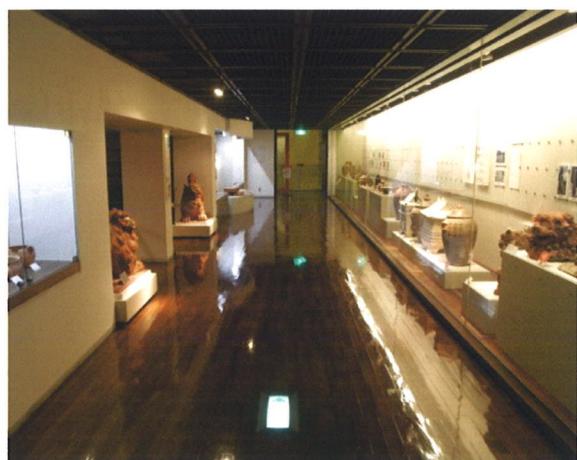
【写真11】照明更新前

さらに、常設展示室2階では、一部老朽化した蛍光灯を取り換える際に、電気事業者の推奨する蛍光灯タイプのLEDを試験的に導入してみたのだが、既存の展示設備と相性が悪く、LED特有の直線的な光が不要な影を生み出してしまうたり、他の照明設備の色温度との違いがアンバランスな印象を生んでしまっていた（巻末の【写真11】展示室左奥及び右側と左側の差を参照）。

試験的に導入した蛍光灯タイプのLEDによって発生していた不要な影や、LEDと既存のスポットライトの混在により生じていた色温度のアンバランスな印象は、照明計画に基づき調和のとれたLED器具を導入することで解消することができた（巻末の【写真11】と【写真12】を比較参照）。

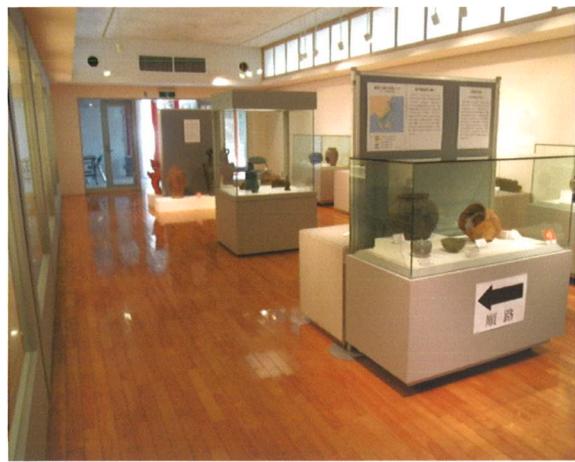
【写真13】照明更新前

また、企画展示室は構造上、外光が入りやすく、こちらもガラスへの映り込みが鑑賞の妨げとなっていた（巻末の【写真13】参照）。

また、企画展示室の展示ケースのガラス両面にも低反射フィルムを貼り付け、ガラスへの映り込みを大幅に低減することができた（巻末の【写真13】と【写真14】を比較参照）。

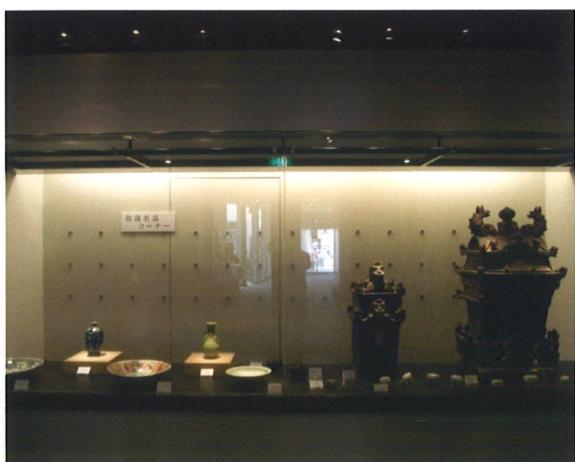
【写真17】照明更新前

これは館全体を通して言えることなのだが、当館の展示ケースは基本的に、展示品を照らす照明設備がケース内に設置されており、展示品を真上から照らすという構造をしていた。しかし、当館の展示品は焼物＝立体物が中心であるため、この構造ではどうしても展示品の下部に影ができてしまい、そこに描かれている文様などが見えづらく、資料の魅力を十分に伝えることができていなかった（巻末の【写真17】右側を参照）。
