# 壺屋古窯群窯跡分布調査報告

吉田 健太

壺屋古窯群・窯跡分布図

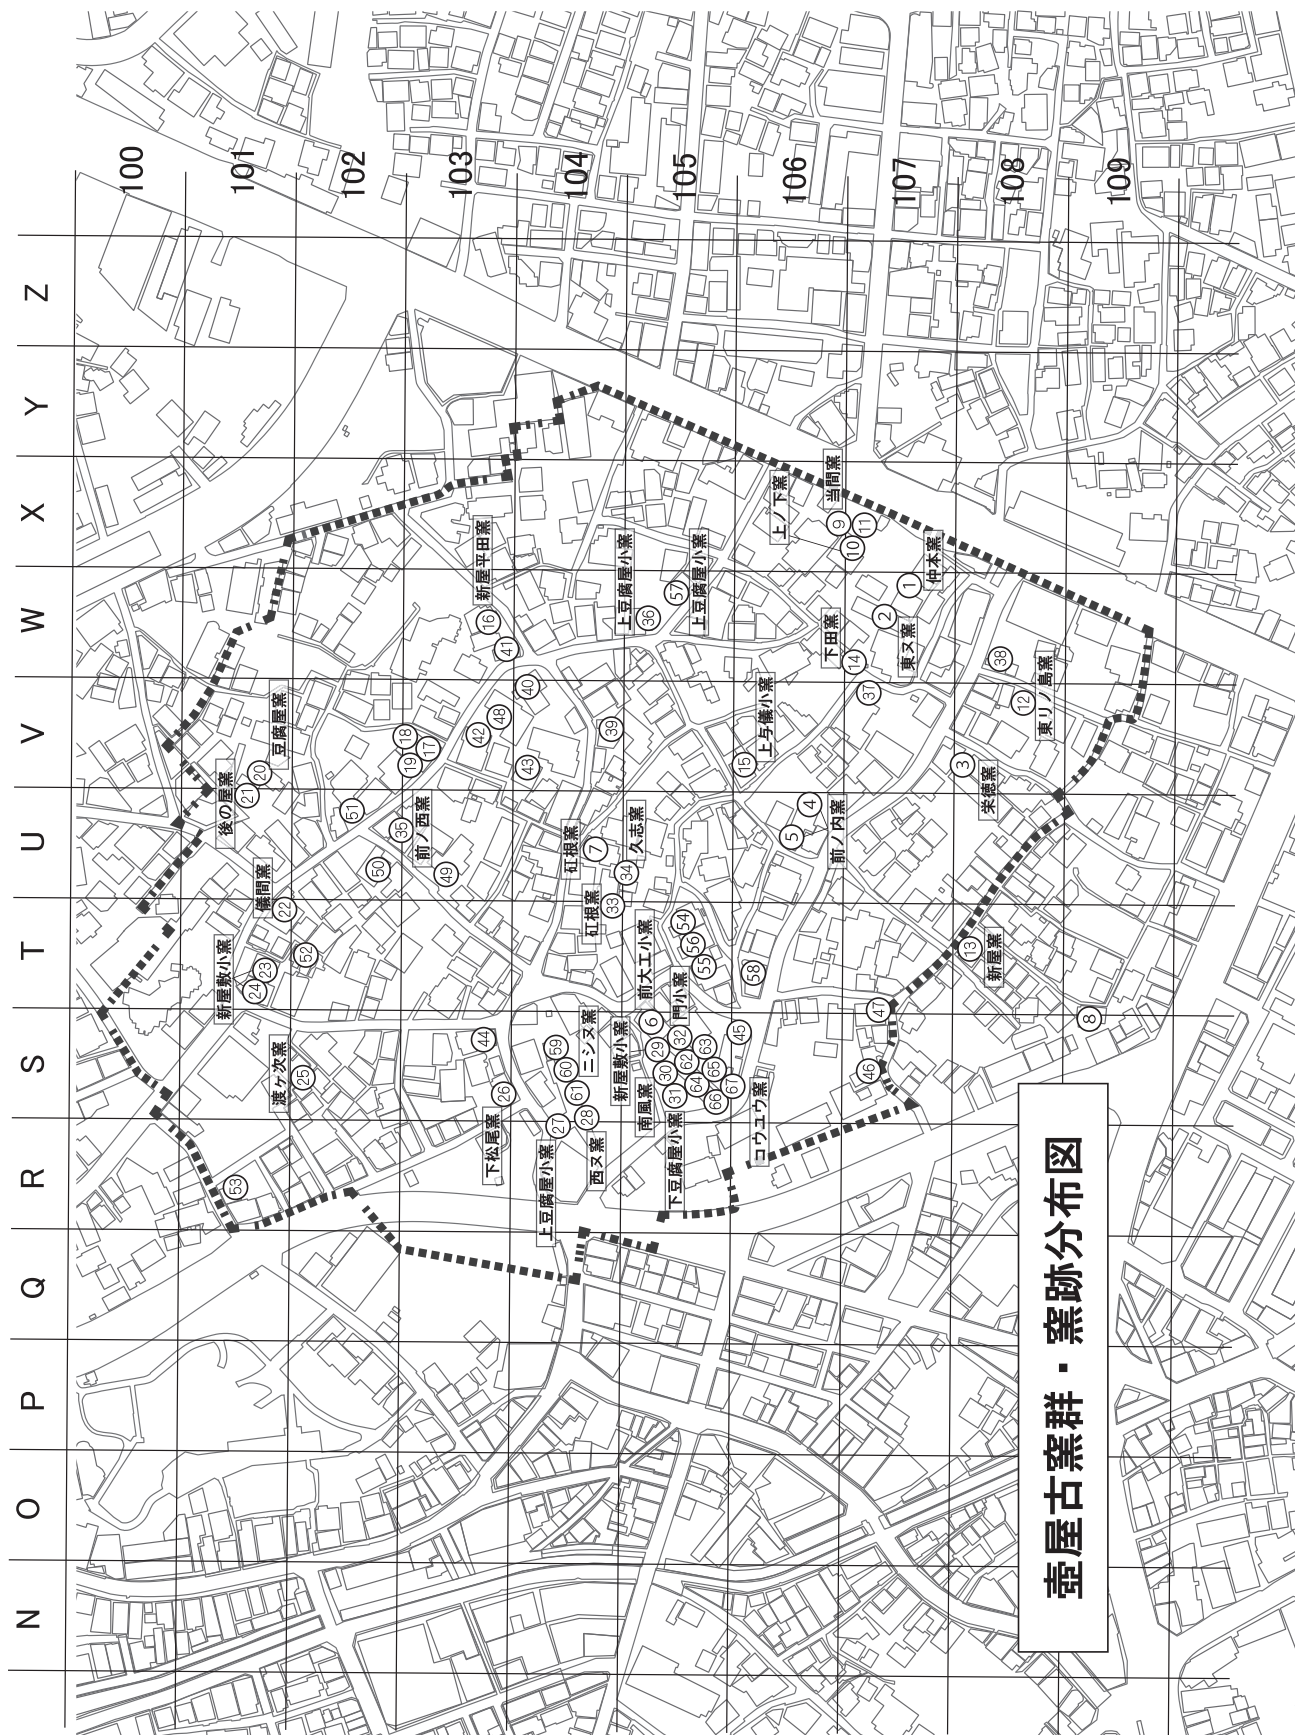
そのため本稿では、これまで継続的に実施してきた窯跡分布調査の詳細を取りまとめる。1988 年に確認された「壺屋古窯群」の範囲内に、明治～昭和初期の壺屋の民俗地図（大城・小橋川 1972）や専門職員の現場踏査情報などから、施釉陶器窯・無釉陶器窯・陶質土器窯、瓦窯の想定箇所を記入した（図 1）。また、これまで発掘調査を実施して窯跡が確認された箇所を併せて記載した。以下、種類ごとに記載する。
